### ERREURS DE MISE EN ŒUVRE 1/2

# | ERREURS DE MISE EN ŒUVRE 2/2

# ERREURS DE POSITIONNEMENT DES CONNECTEURS 1/4

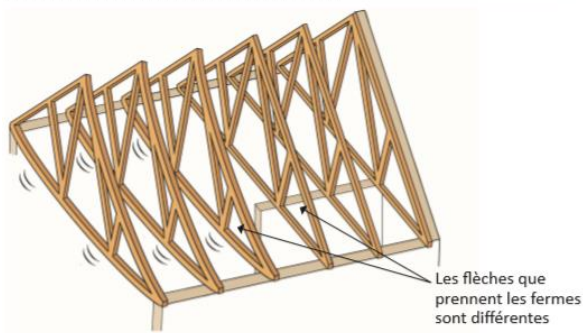
Si nous avons un appui décalé, on **ne peut pas inverser le sens de la ferme**.

Appui intermédiaire, façade décalé : attention à la flèche différentielle

**Ne pas mettre 2 appuis fixes**

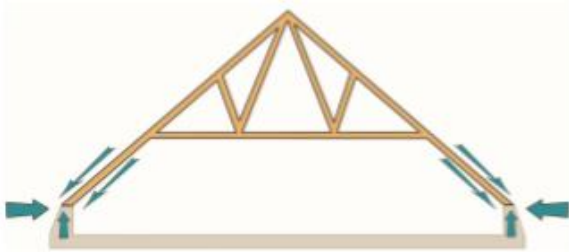
Conséquences du déplacement des appuis ?

Couramment, nous avons un appui simple et appuis fixe

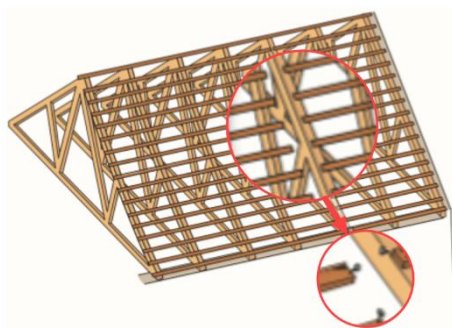
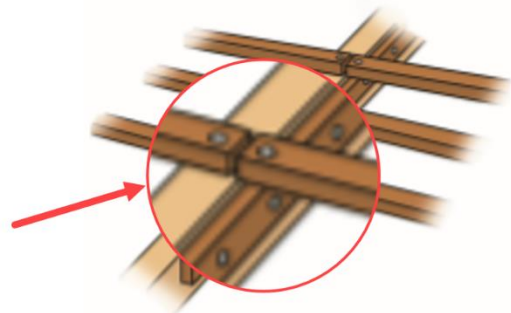
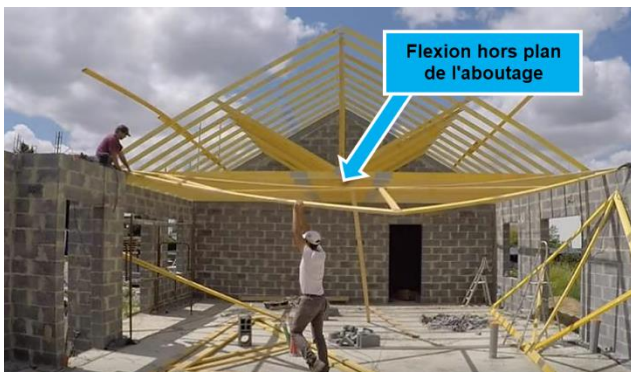
Les joints de liteaux nécessitent un **doublage des arbalétriers** pour éviter le déclouage

Manutention, attention de ne pas engendrer une flexion hors plan.

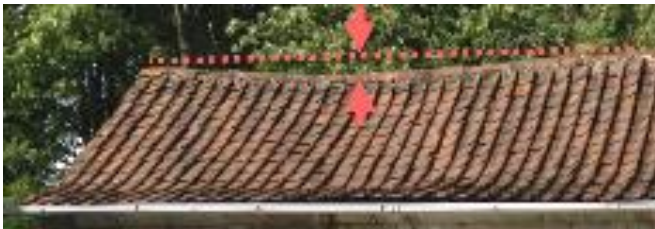
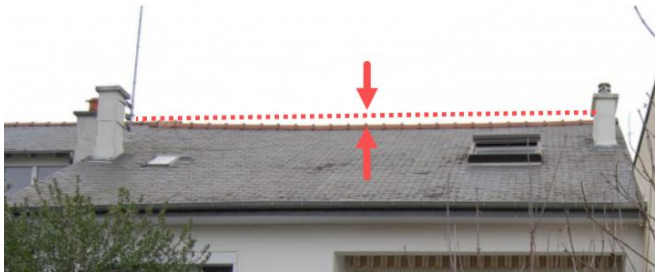
L/150 ou L/300

Quel est le critère de déformation d'une panne ?  
L/300 ou 12mm ?  
L/400 ou L/500 ?

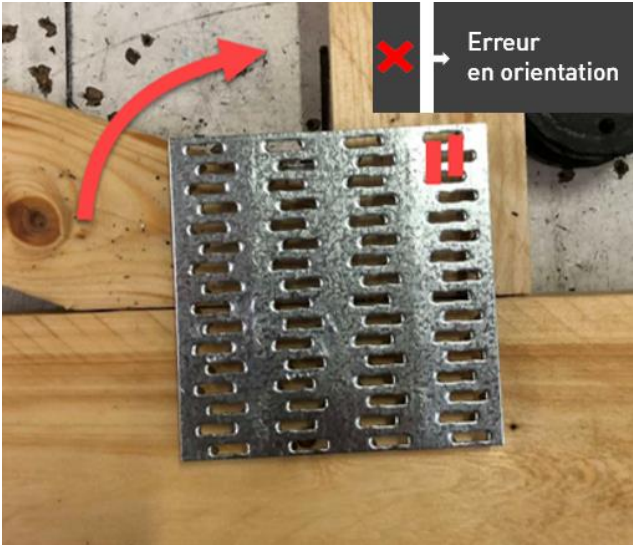
| | <p>Erreur en orientation</p> <p><b>15 % en moins en résistance</b></p> |

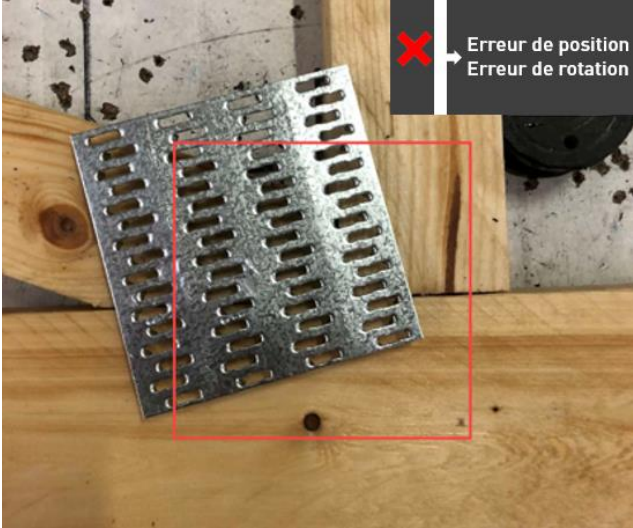
| | <p>Erreur de position<br/>Erreur en rotation</p> <p><b>80 % en moins en résistance</b></p> |

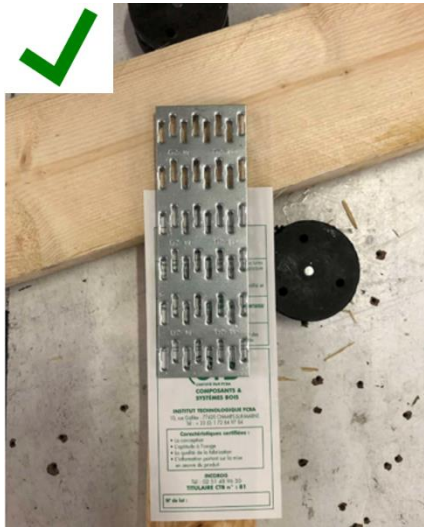
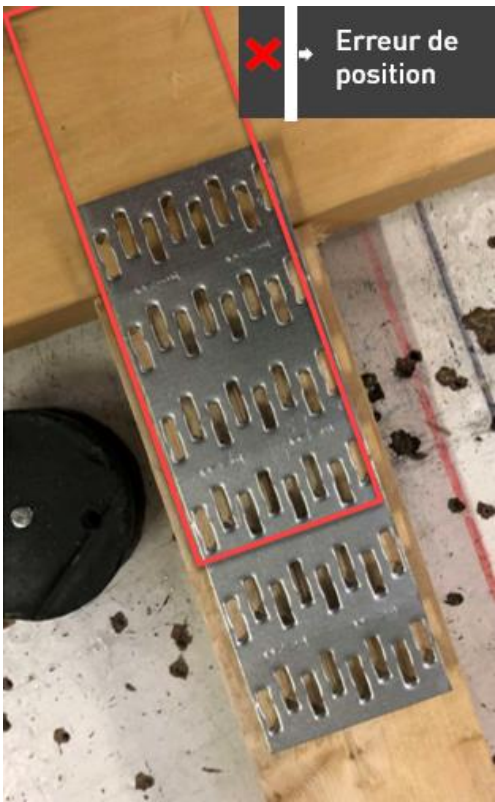
5 fois moins  
résistant

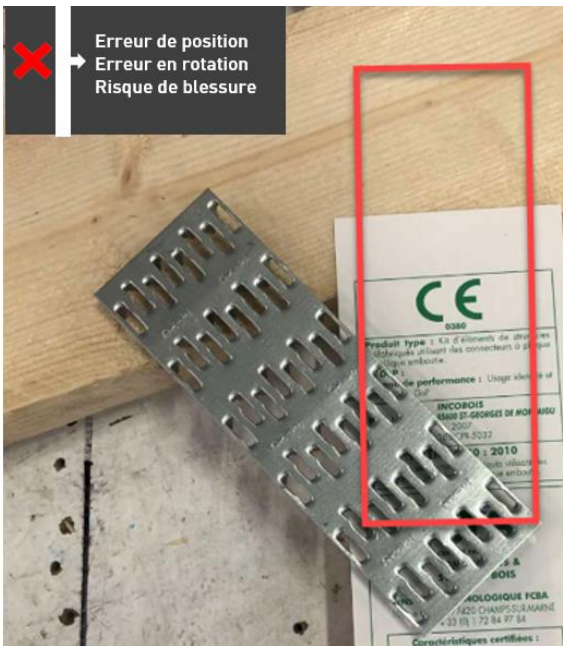
Erreur de position  
Erreur en rotation  
Risque de blessure

3 fois moins  
résistant

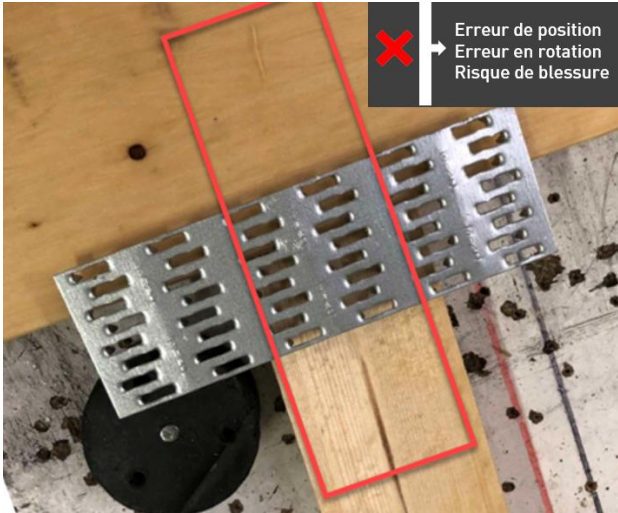
Erreur de position  
Erreur en rotation  
Risque de blessure

**3 fois moins  
résistant**

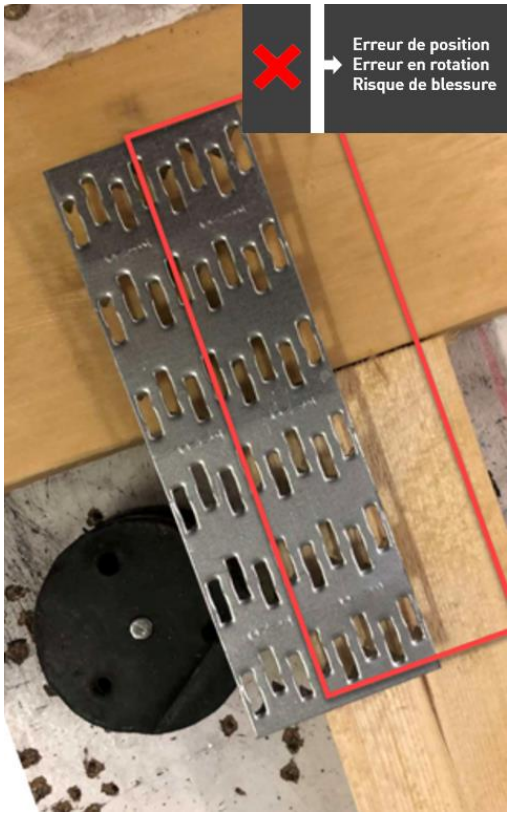
Erreur de position  
Erreur en rotation  
Risque de blessure

**3 fois moins  
résistant**

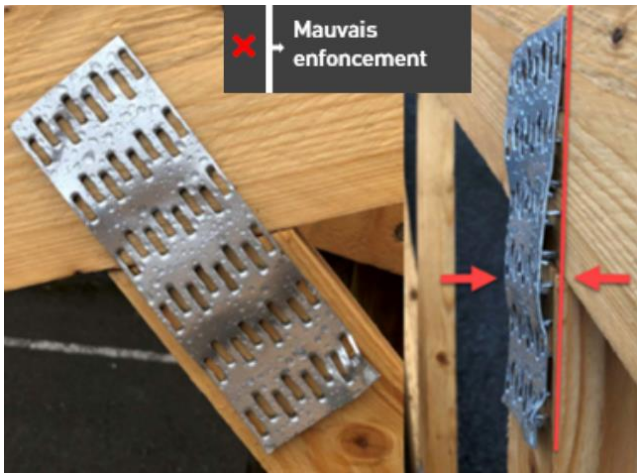
**3 fois moins  
résistant**

1 mm → -25%  
2 mm → fois moins résistant  
3 mm → 3 fois moins résistant

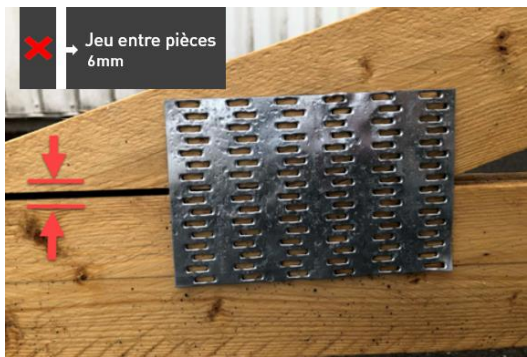
Jeu entre pièces

**3 fois moins résistant**

6 mm → 3 fois moins résistant

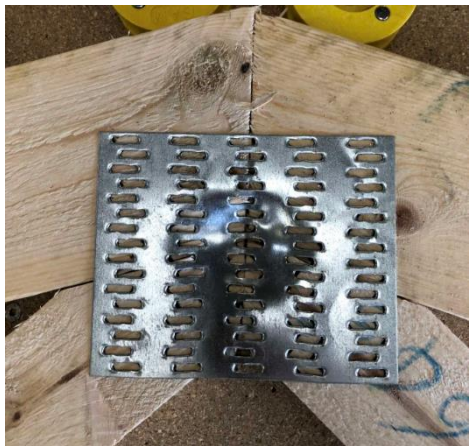
Chocs, écrasement

**2 fois moins résistant**

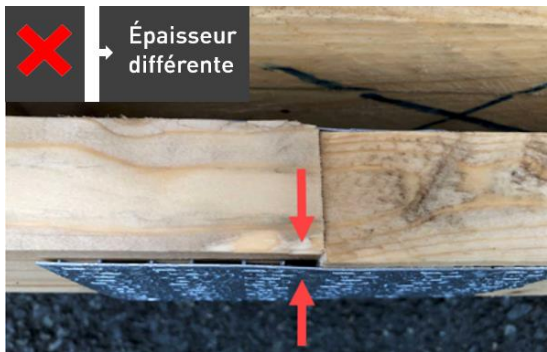
**3 fois moins résistant**

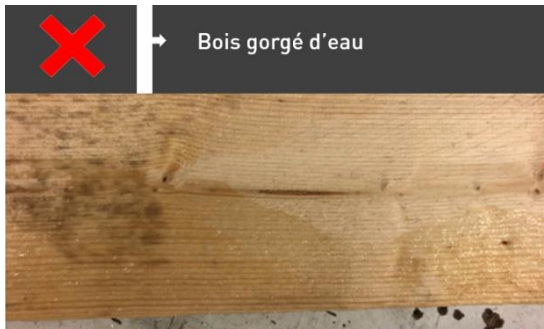
Bois gorgé d'eau

**2 fois moins résistant**

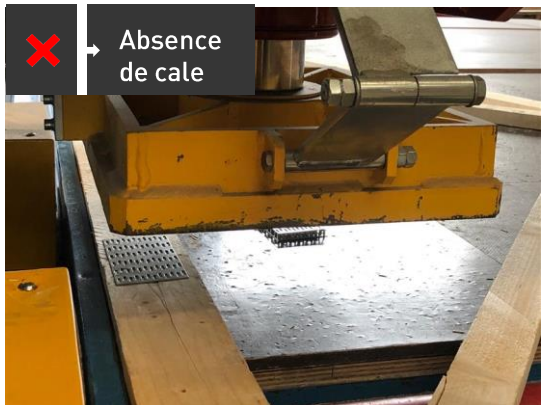
Absence de cale sous plateau de pressage  
**Risque de bascule du plateau**
